## Análisis de la Problemática – Análisis de Impacto Normativo ex post de la Resolución 1856 de 2017

“Por la cual se expide el Reglamento Técnico aplicable a barras corrugadas de baja aleación para refuerzo de concreto en construcciones sismo resistentes que se fabriquen, importen o comercialicen en Colombia”

Dirección de Regulación

Ministerio de Comercio, Industria y Turismo

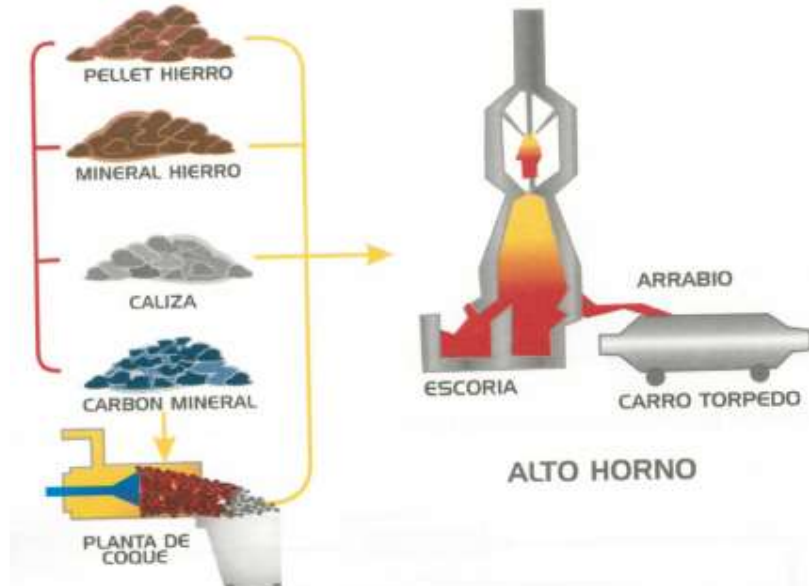
Figura 1. Primera etapa. Reducción mineral

La reducción del mineral para obtener el arrabio, se realiza en los altos Hornos.

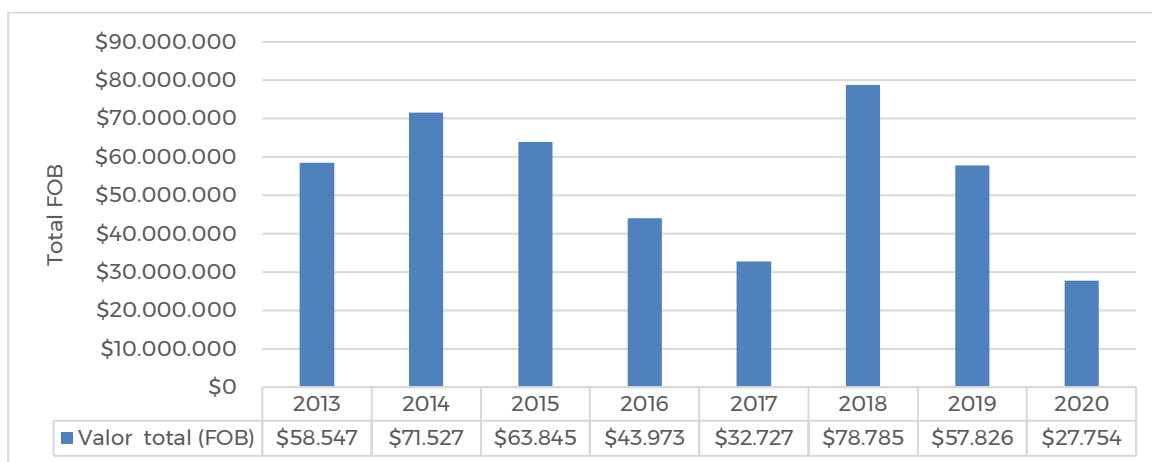
Gráfico 4. Valor total importaciones dólar FOB subpartida arancelaria 7213.10.00.00

El gráfico número 4, representa de manera clara, un comportamiento irregular en las importaciones por la subpartida arancelaria 7213.10.00.00. Se evidencia entonces una disminución importante en las importaciones entre los años 2015 y 2017. No obstante, en el año 2018, repuntan y alcanza un máximo histórico con más de 78 millones de dólares en importaciones.

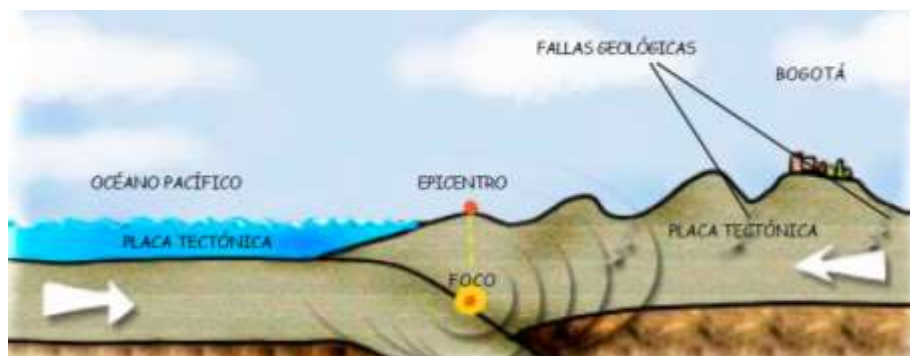
Figura 8. Movimiento de las placas tectónicas

Con el fin de aclarar lo anterior, es importante entonces comprender qué es un sismo. Un sismo es la liberación de energía por el deslizamiento súbito de dos bloques de tierra que están en contacto. Esos bloques están en los límites de las placas tectónicas, que son básicamente grandes pedazos de tierra divididos. Para el caso particular de Colombia se da el encuentro de las placas tectónicas de Suramérica y de Nazca; esta última está en subducción sobre la primera, en otras palabras, de Nazca se pone por debajo de la placa de Suramérica. El contacto entre las dos, hace que exista la posibilidad de ocurrencia de un sismo. Resumiendo, un sismo es un fenómeno natural, que es impredecible y no puede ser controlado.

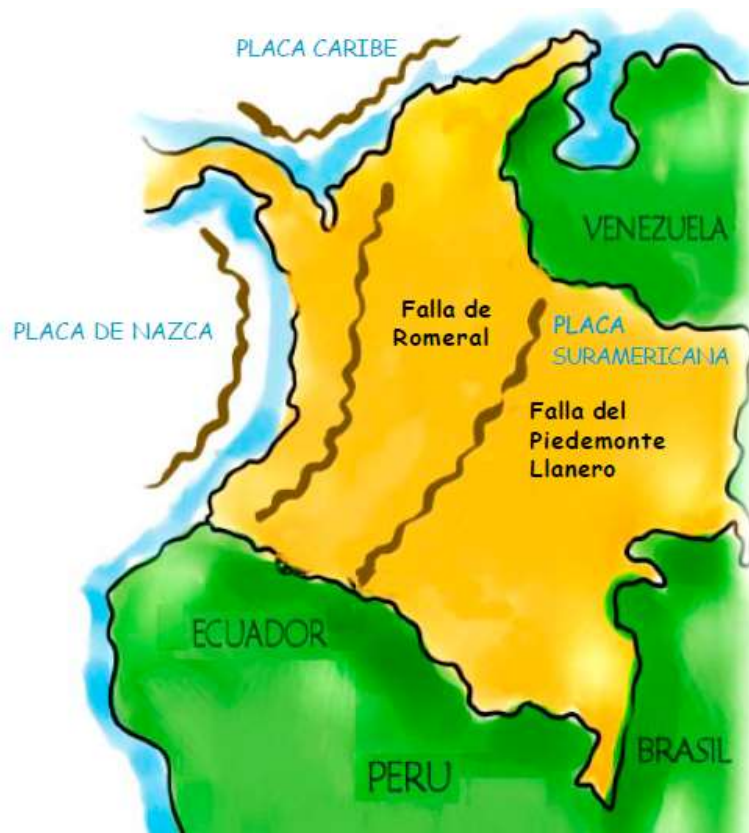
Figura 9. Influencia de las placas Nazca, Suramericana y del Caribe, sobre Colombia

Con el fin de ilustrar mejor la temática, se puede comentar que Bogotá está ubicada en un ambiente tectónico complejo: se encuentra cerca de lineamientos de fallas geológicas, como los sistemas del Borde Llanero, Romeral, Salinas, Suárez, entre otros. Según el Estudio General de Amenaza Sísmica para Colombia (INGEOMINAS, 1997) el territorio nacional se divide en tres tipos de amenaza sísmica (alta, media o intermedia y baja), Bogotá está ubicada en una zona de amenaza sísmica media.
