Evaluación ex post de la Resolución 0277 de 2015

“Por la cual se expide el reglamento técnico aplicable a alambre de acero liso, grafilado y mallas electrosoldadas, para refuerzo de concreto que se fabriquen, importen o comercialicen en Colombia”

Dirección de Regulación

Bogotá D.C. 2023

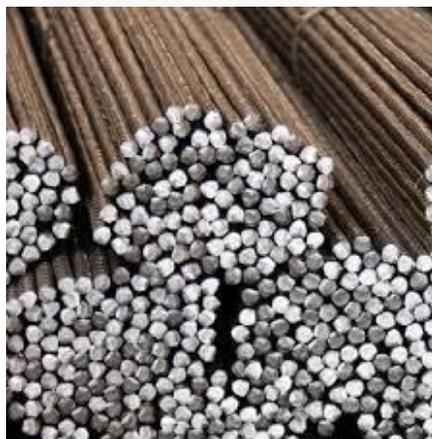
Ilustración 1. Grafiles

Barras milimétricas trefiladas y/o laminadas en frío de sección y longitud estándar, obtenidas por trefilación de alambón. Posee ensambles en alto relieve garantizando mayor adherencia al concreto que impiden el movimiento longitudinal.

Los grafiles se obtiene a partir del alambón trefilable deformado en frío, puede ser de acabado liso o grafilado para mejorar el anclaje en el concreto.

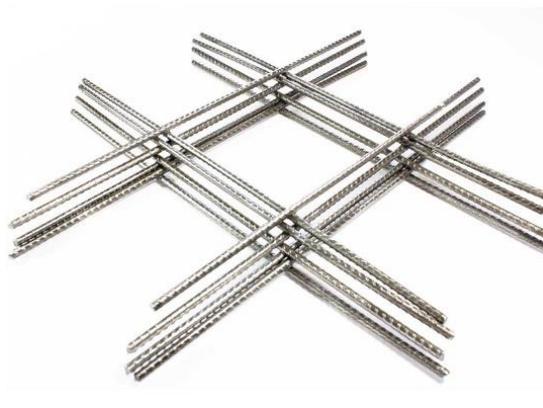
Ilustración 2. Malla electrosoldada

Las mallas electrosoldadas están compuestas de acero con resaltes trabajado en frío mediante trefilado o laminado a partir de alambón laminado en caliente, formadas por alambres de acero grafilados, dispuestos en forma octagonal y electrosoldados en todos los puntos de encuentro garantizando un mejor anclaje conectando elementos estructurales.

En otras palabras, las mallas electrosoldadas, se encuentran formadas por dos sistemas de elementos (alambres), uno longitudinal y uno transversal, que se cruzan perpendicularmente entre sí, de manera que se forman cuadros cuyos puntos de contacto están unidos mediante resistencia eléctrica (soldadura).

La fabricación de las mallas electrosoldadas se da a partir del alambroón como materia prima, el cual pasa por un proceso y trefilado<sup>1</sup>. El proceso de fabricación consiste estirar un alambroón a través rodillos o moldes deformando la estructura molecular del acero, disminuyendo el diámetro e incrementando su longitud y la resistencia de este, el proceso se denomina comúnmente como estirado en frío.

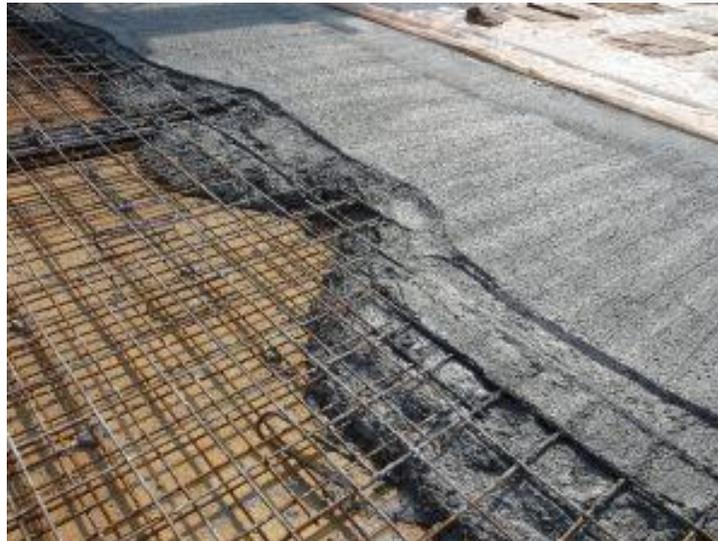
Ilustración 3. Concreto adherido a mallas electrosoldadas.

Esta última fuente es la más importante para la adherencia, y solo está presente en las barras corrugadas.

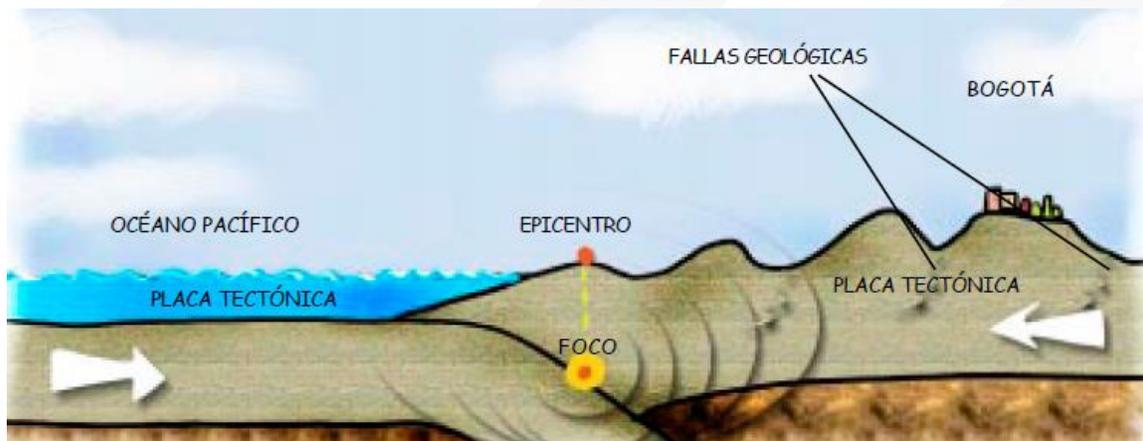
Ilustración 4. Movimiento de las placas tectónicas

Con el fin de aclarar lo anterior, es importante entonces comprender qué es un sismo. Un sismo es la liberación de energía por el deslizamiento súbito de dos bloques de tierra que están en contacto. Esos bloques están en los límites de las placas tectónicas, que son básicamente grandes pedazos de tierra divididos. Para el caso particular de Colombia se da el encuentro de las placas tectónicas de Suramérica y de Nazca; esta última está en subducción sobre la primera, en otras palabras, de Nazca se pone por debajo de la placa de Suramérica. El contacto entre las dos hace que exista la posibilidad de ocurrencia de un sismo. Resumiendo, un sismo es un fenómeno natural, que es impredecible y no puede ser controlado.

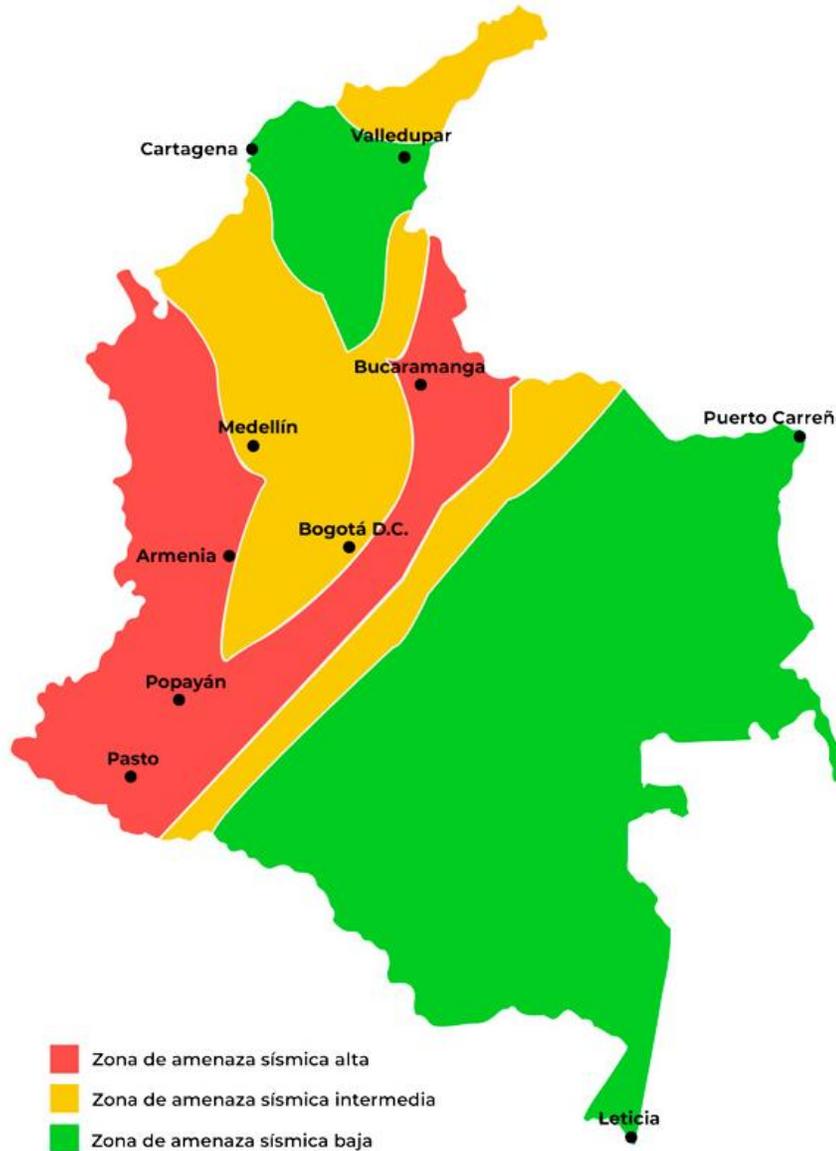
Ilustración 6. Zonas de amenaza sísmica.

Con el fin de ilustrar mejor la temática, se puede comentar que Bogotá está ubicada en un ambiente tectónico complejo: se encuentra cerca de lineamientos de fallas geológicas, como los sistemas del Borde Llanero, Romeral, Salinas, Suárez, entre otros. Según el Estudio General de Amenaza Sísmica para Colombia (INGEOMINAS, 1997) el territorio nacional se divide en tres tipos de amenaza sísmica (alta, media o intermedia y baja), Bogotá está ubicada en una zona de amenaza sísmica media.
